**UNIVERSIDADE DE SANTO AMARO
FACULDADE DE ODONTOLOGIA**

**AVALIAÇÃO DA INTERFACE IMPLANTE/INTERMEDIÁRIO
PROTÉTICO ATRAVÉS DO MÉTODO DE MICROSCOPIA
ELETRÔNICA DE VARREDURA**

**SÃO PAULO
2008**

Dissertação apresentada para obtenção do título de Mestre em Odontologia com área de concentração em Implantodontia do Programa de Pós Graduação em Odontologia da Universidade de Santo Amaro, sob a orientação do Prof. Dr. Paulo José Bordini.

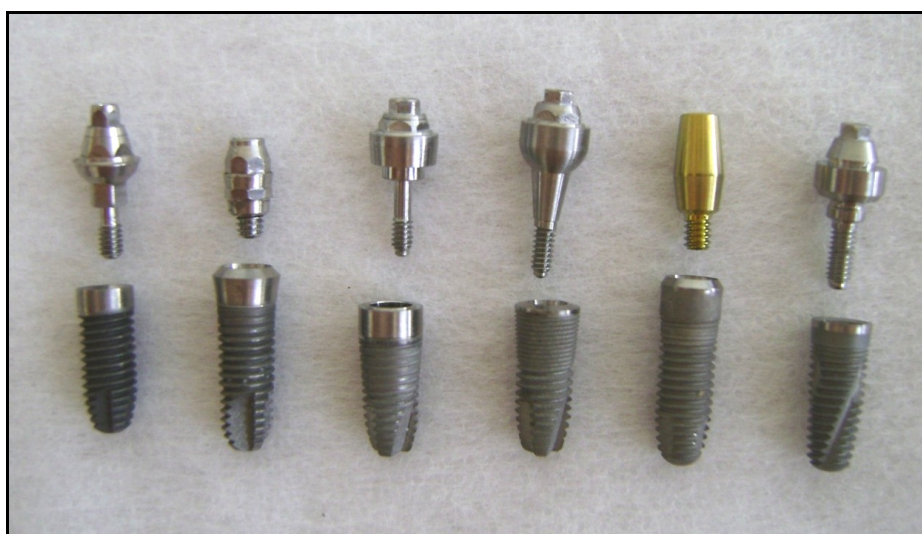
Figura 1 - Amostras utilizadas no experimento.

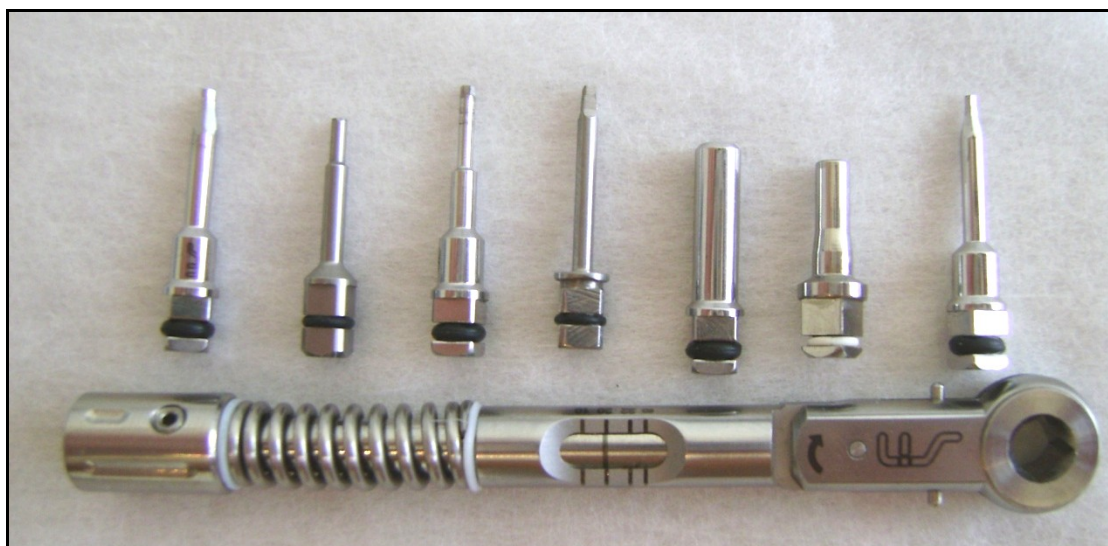
Figura 2 - Torquímetro e chaves utilizadas na pesquisa.

Todos os materiais utilizados, incluindo a morsa e instrumentais como o torquímetro e as chaves para torque (Figura 2), foram previamente autoclavados a 120°C durante 20 minutos.

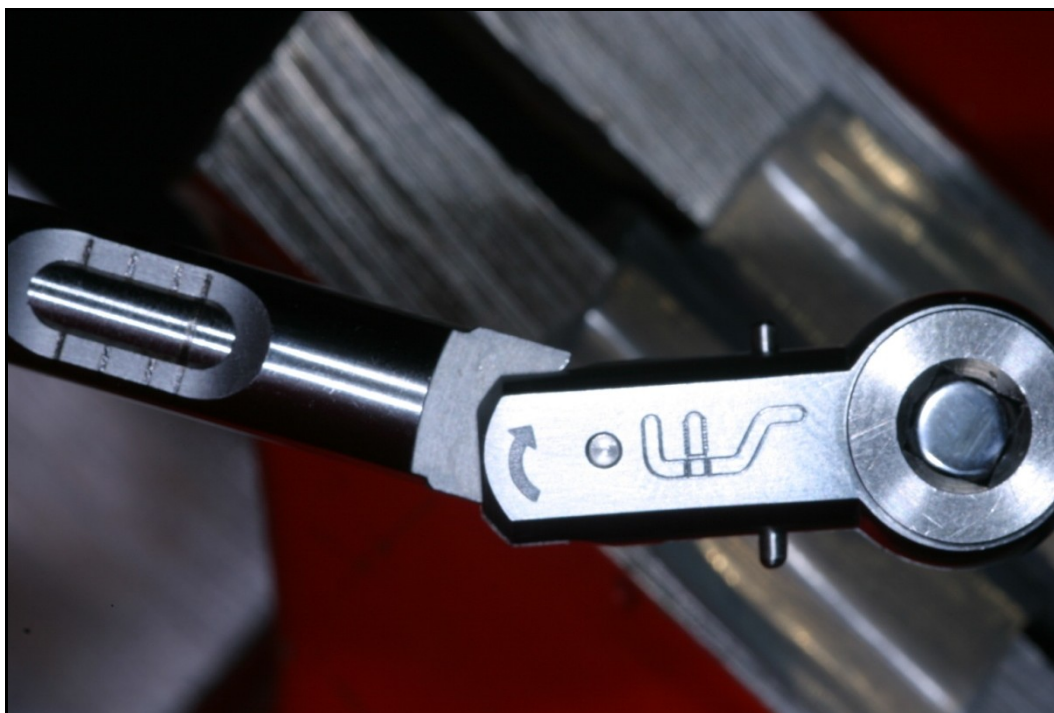
Figura 3 - Aplicação do torque recomendado pelo fabricante.

Para verificar o grau de adaptação entre os implantes e pilares protéticos foram utilizadas quatro amostras de cada sistema. Os implantes foram fixados em uma morsa com mordentes revestidos por borracha esterilizada, onde os pilares protéticos foram adaptados com o torque recomendado pelo respectivo fabricante (Figura 3). Em seguida, as peças foram analisadas em MEV.

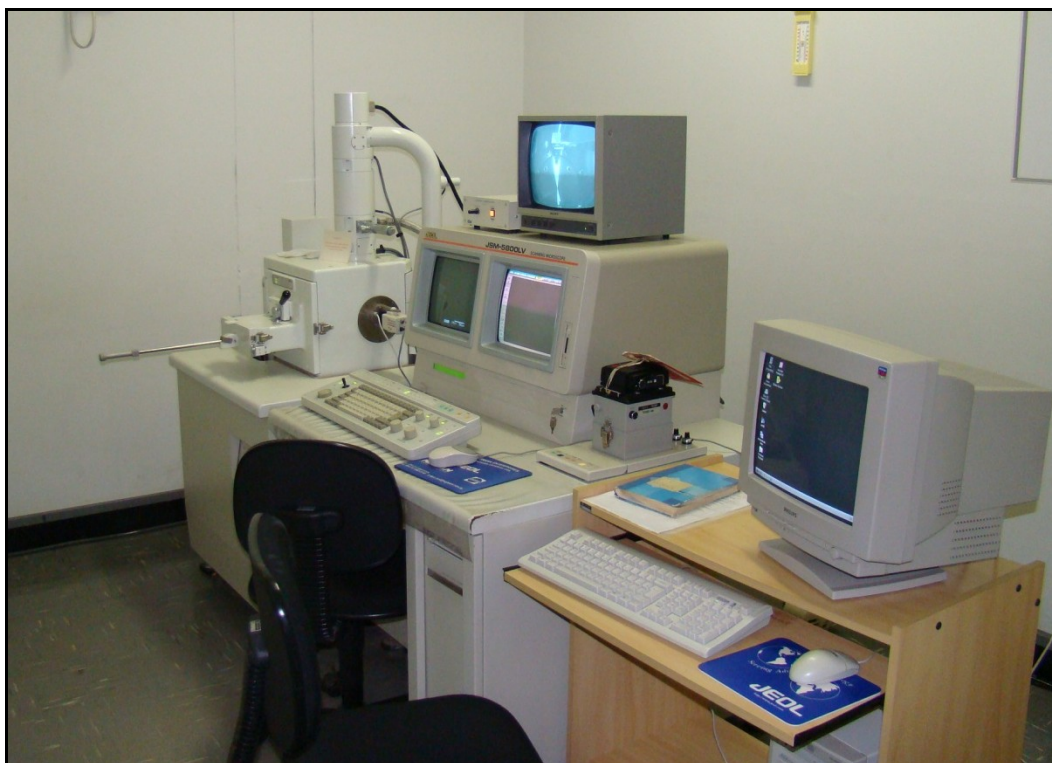
Figura 4 - Microscópio eletrônico de varredura.

A análise da MEV (Microscópio JEOL JSM-5800, USA), com voltagem de 10 Kv, foi realizada no Laboratório de Microscopia Eletrônica do Instituto de Biologia da Universidade Estadual de Campinas (UNICAMP) (Figura 4). As amostras foram montadas em suportes apropriados para o equipamento. Para a observação da fenda nos implantes do tipo hexágono interno, as amostras foram posicionadas no sentido longitudinal, enquanto que as amostras do sistema cone morse foram colocadas no sentido transversal para melhor análise (Figura 5).

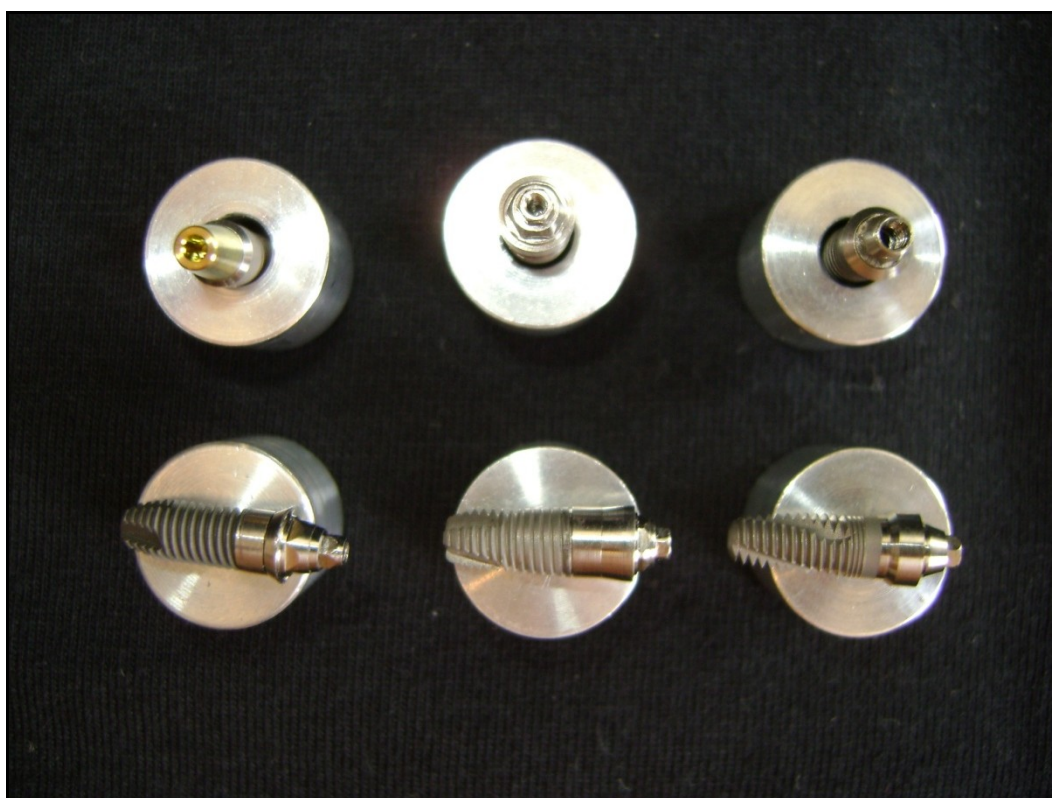
Figura 5 - Posicionamento das amostras para análise em MEV.

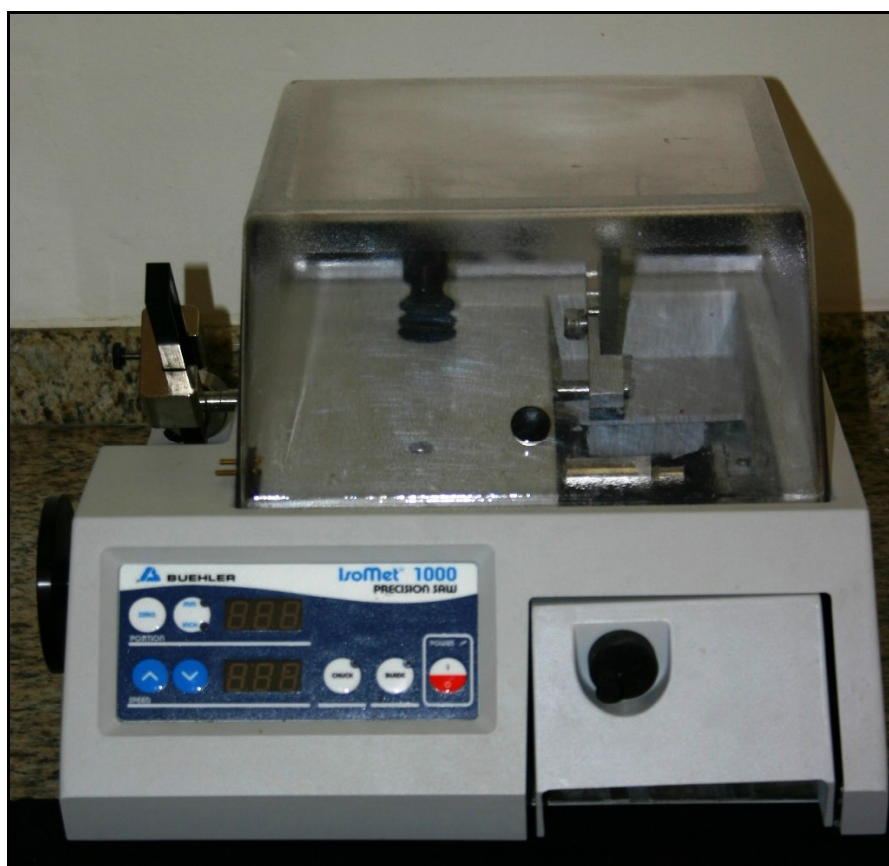
Figura 9 - Máquina de corte utilizada no estudo (Isomet 1000).

Para a verificação da configuração interna do conjunto foi selecionado aleatoriamente uma amostra de cada grupo na qual foi incluído em resina ortoftálica T- 208 com catalisador Iuperox DD-M fabricados pela Redefibra (São Paulo, Brasil). Após este procedimento, as amostras foram conduzidas para máquina de corte (Isomet1000, Buehler, Illinois, USA) (Figura 9) e seccionadas ao meio com disco diamantado (EXTEC, Phenix, USA) sob refrigeração constante, com velocidade de 250 rpm (Figura 10). Logo em seguida, as amostras foram polidas e lavadas com álcool 96% e secadas com secador. Estas etapas foram realizadas no Departamento de Dentística da FOUSP.

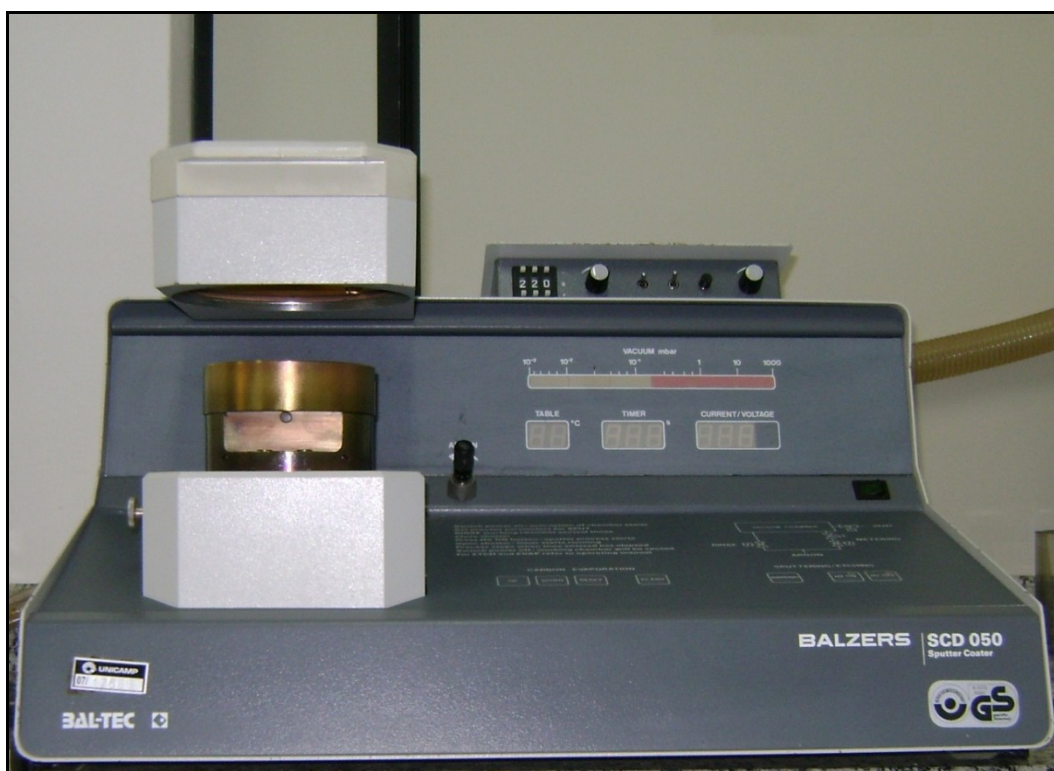
Figura 11 - Máquina utilizada para banho de ouro (SCD 050 Sputter Coater).

Após todo o procedimento de corte e limpeza, as peças foram metalizadas com banho de ouro (SCD 050 Sputter Coater, Balzers, Liechtenstein) (Figuras 11 e 12) e analisadas em MEV, com aumentos variando de 30, 50 e 100 vezes (Figura 13).

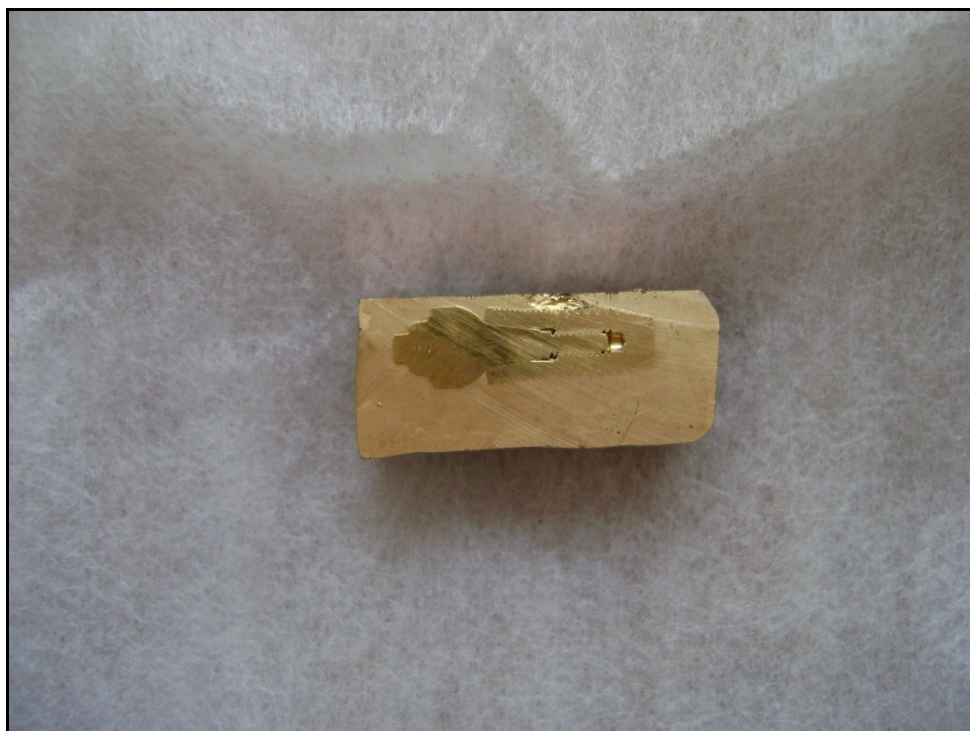
Figura 12 - Amostra metalizada.
